SVR 1200-M 潤滑油ワニス除去フィルター

潤滑油のワニス問題を安全に解決
できる世界で唯一立証された装置

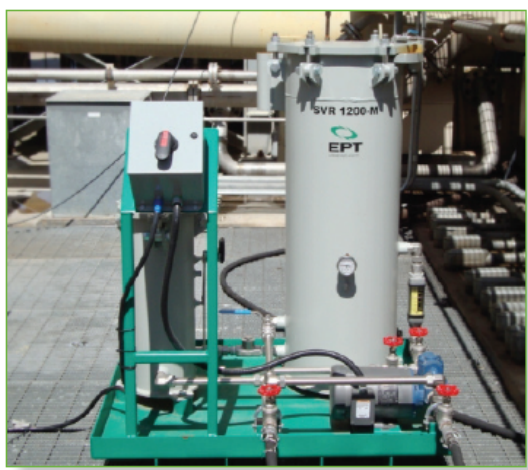
EPT 社の SVR (溶解性ワニス除去) システムに内蔵されている ICB 技術は、溶解性汚染物質をワニスになる前に除去する浄油装置です。

溶解性酸化生成物がない = ワニスの可能性がない

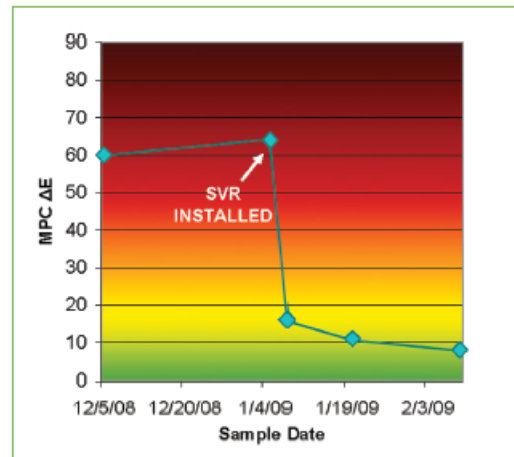
SVR 浄油装置は、溶解性酸化生成物を除去することによって、油が本来持っている溶解能力を元の状態に戻します。

溶解力を回復した油は、タンク壁面等に付着したワニスを徐々に吸収して取り除き、その吸収されたワニスは SVR により除去されます。

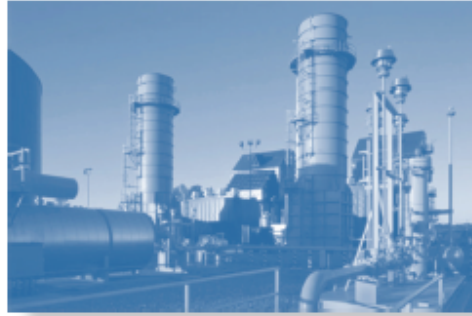
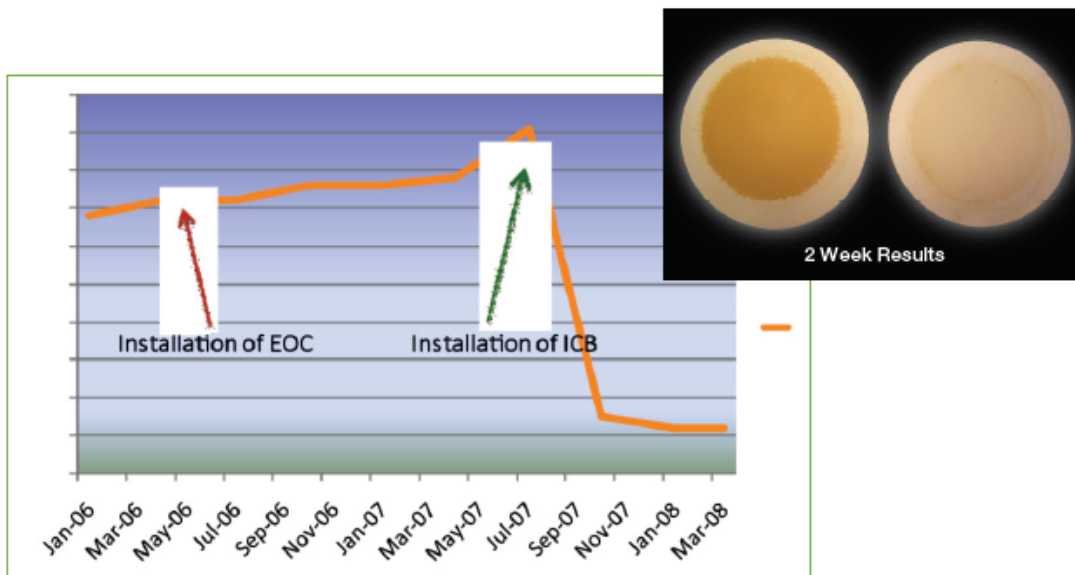
ユニット	GE 6FA
負荷サイクル	ピーク対応
油年数	5年

EPT 社装置設置後の値

設置前	設置後
RULER (6ヶ月後)	アミン : 85% フェノール : 56%	アミン : 85% フェノール : 53%

GE 6FA ユニットの例です。
 ユニット停止時の点検でベアリングと負荷ギヤの表面にワニスが観察されました。
 心配したユーザーは、一年以上連続で静電浄油機と深層フィルターを使用しましたがワニス値は減少しませんでした。
 ユニットトリップを防ぐ為に EPT 社の装置を設置してこの問題を解決しました。

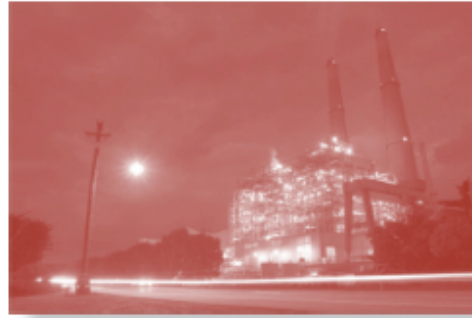
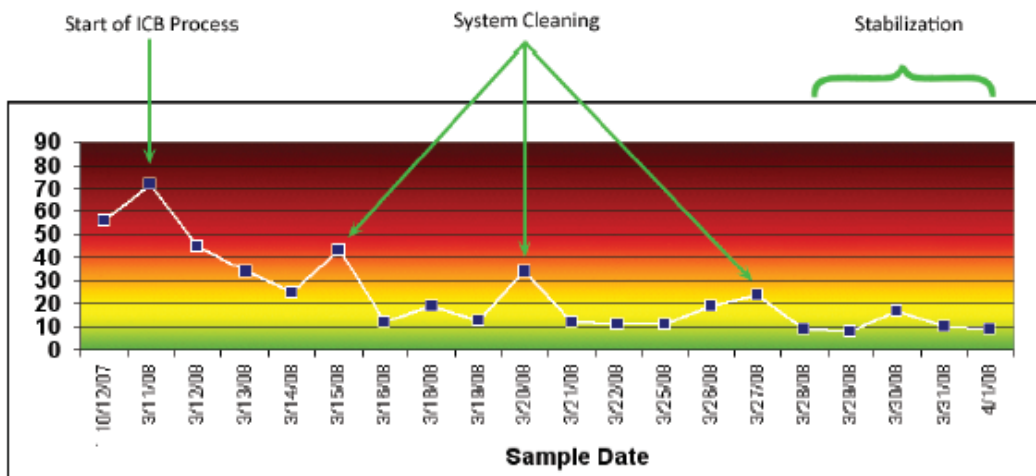
ユニット	GE 7FA
負荷サイクル	ピーク対応
油年数	4年

EPT社装置設置後の値

QSAのトレンド。このトレンドは、EPT社ICB技術が油中ワニスを除去した結果ワニス値が下がった。潤滑油基油の持つワニス溶解力が回復した結果軸受箱、シール、ギヤ部に蓄積されたワニス潤滑油に溶出してワニス値が上昇した。溶出したワニスを再度除去したことでワニス値が低下。このプロセスを繰り返しながらワニス値が安定するということがよく判ります。

このトレンドは、潤滑油がワニス溶解力を回復すれば金属表面に付着したワニスが潤滑油中に再溶解するということを表した象徴的な現象です。

GE7FA ユニットでの報告です。
 このプラントは何度か起動失敗を発生しており、2007年には潤滑油ワニスが原因でトリップも発生しました。
 このプラントは微粒子凝集技術を付けた静電浄油機を使用しましたが高いワニス値を下げることはできませんでした。
 2008年夏の起動に備え、このプラントではEPT社技術を導入しました。下記分析結果は発電所分析室の報告書コピーです。

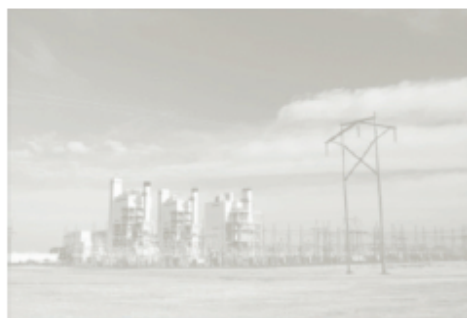
ユニット	GE 7FA
負荷サイクル	ピーク対応
油年数	4 年

EPT 社装置設置後の値

GE7FA ユニットです。
ワニスが原因で昨年 14 回の起動失敗と 3 回のユニットトリップが発生しました。
潤滑油分析結果は高いワニス値を示しましたが、何の対策も取っていませんでした。
EPT 社の技術を導入 7 日後の状態を下に示しています。
パッチテストキットと比色光度計で調べたワニス値です。ワニス除去できていることがハッキリと判ります。

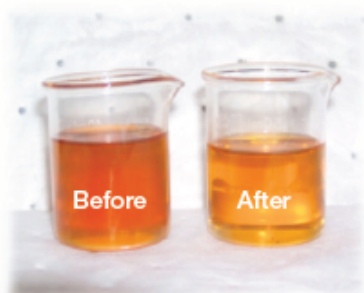
殆どの場合EPT社の装置を設置すると油の色相と透明度は改善します。油の色相が濃くなったのは溶解性劣化物質によるもので、それらを除去することで改善します。

7日間で油のワニス値は92から15になりました。

タンク、ベアリング、油圧部品を目視点検した結果、短い浄化期間で相当量のワニス除去できていることが判明しました。その結果、EPT社の装置を設置して油の寿命を延ばすこと、引き続き注意深くRULERとMPCテストで傾向監視することが決まりました。

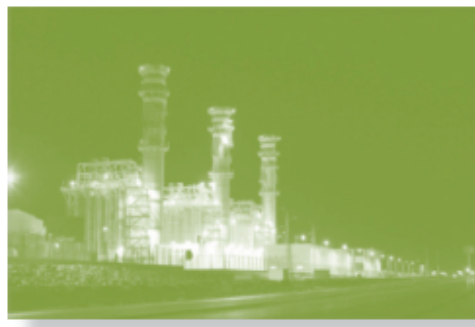
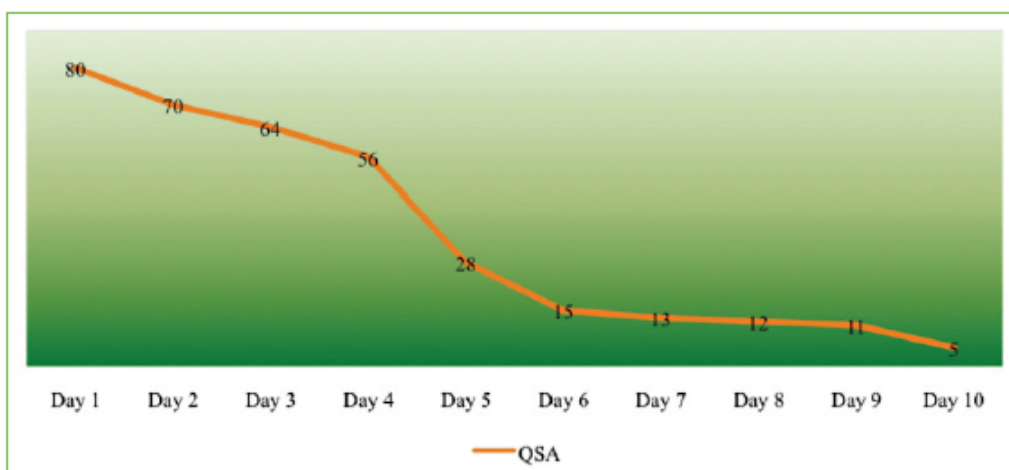
EPT 社 ICB 装置運転結果

ユニット	GE 7FA
負荷サイクル	ピーク対応
油年数	4.5 年

EPT 社技術設置後

1 日目	10 日目
RULER	アミン : 77% フェノール : 未検出	アミン : 75% フェノール : 未検出

下記に示したのは、EPT 社 ICB 技術を2週間テストトライアルしたワニス値の結果です。

この10日間のテストトライアルで、この企業は全ユニットでEPT社製品採用を決定しました。
